EXPTE. Nº:		REF.: FMA/mjb
ASUNTO:	INFORME DEL ARQUITECTO TÉCNICO MUNICIPAL SOBRE LA SITUACIÓN ACTUAL DEL ANTIGUO MATADERO MUNICIPAL	
SITUACIÓN:	PLAZA DEL MATADERO, 4, 6, 8, 10 ARANJUEZ REF. CATASTRAL 7713603VK4371S0001XJ	
INTERESADO:	DELEGACIÓN DE URBANISMO	
DOCUMENTO:	INFORME TÉCNICO

INFORME SOBRE LA SITUACIÓN ACTUAL DEL ANTIGUO MATADERO MUNICIPAL

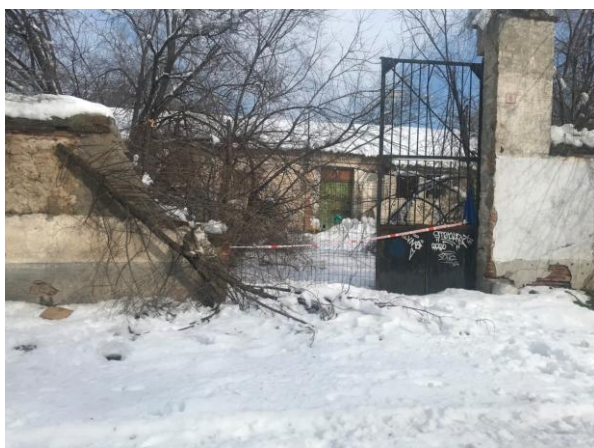
Los muros que delimitan el recinto, de gran altura en algunos tramos, se encuentran muy deteriorados. Buena parte del muro que da al Canal de las Aves ha perdido su verticalidad original y amenaza desplome. Las cuatro puertas de acceso ofrecen un inaceptable estado de conservación en mayor o menor grado. Una de las pilastras que sostenía una de las dos hojas de una de las puertas ha desaparecido.

En general, la nave principal adolece de un pésimo estado de conservación que ha sido detallado en el informe de Lauro Diezma. Las construcciones auxiliares de mayor o menor antigüedad, como establos, corrales y almacenes, se encuentran semiderruidas.

Las construcciones auxiliares del Antiguo Matadero aún existentes, como son los establos y otros pequeños almacenes o casetones, se encuentran en tal estado de inestabilidad, ruina y abandono (en buena parte ya derruidas) que, por razones evidentes de seguridad, de higiene y ornato sobre las que no es necesario insistir, han de ser demolidas lo antes posible y el escombros resultante retirado. Estas demoliciones tienen suficiente entidad como para que sea redactado un proyecto al efecto por técnico competente. Este proyecto debería incluir también lo relativo a los muros exteriores en las zonas colapsadas y fuera de plomo y revisar las pilastras de anclaje de las cuatro puertas de acceso al recinto, así como la limpieza y desbrozado general de los patios interiores y del exterior a la parcela por la parte posterior, actualmente en pésimo estado de abandono.

Se estima imprescindible la instalación inmediata de un vallado de protección y señalización adecuada que impida el paso a las zonas fuera de uso y en los bordes exteriores del recinto.
